Bootshafen Felsenegg, Gersau

GERSAU · Der Hafen Felsenegg in Gersau erlitt beim Sturm Burglind grosse Schäden. Nun ist im Amtsblatt ein Ersatzbau ausgeschrieben.

95 Tonnen schwere Molen-Betonelemente werden eingewässert

Molen sind im Hafen parkiert

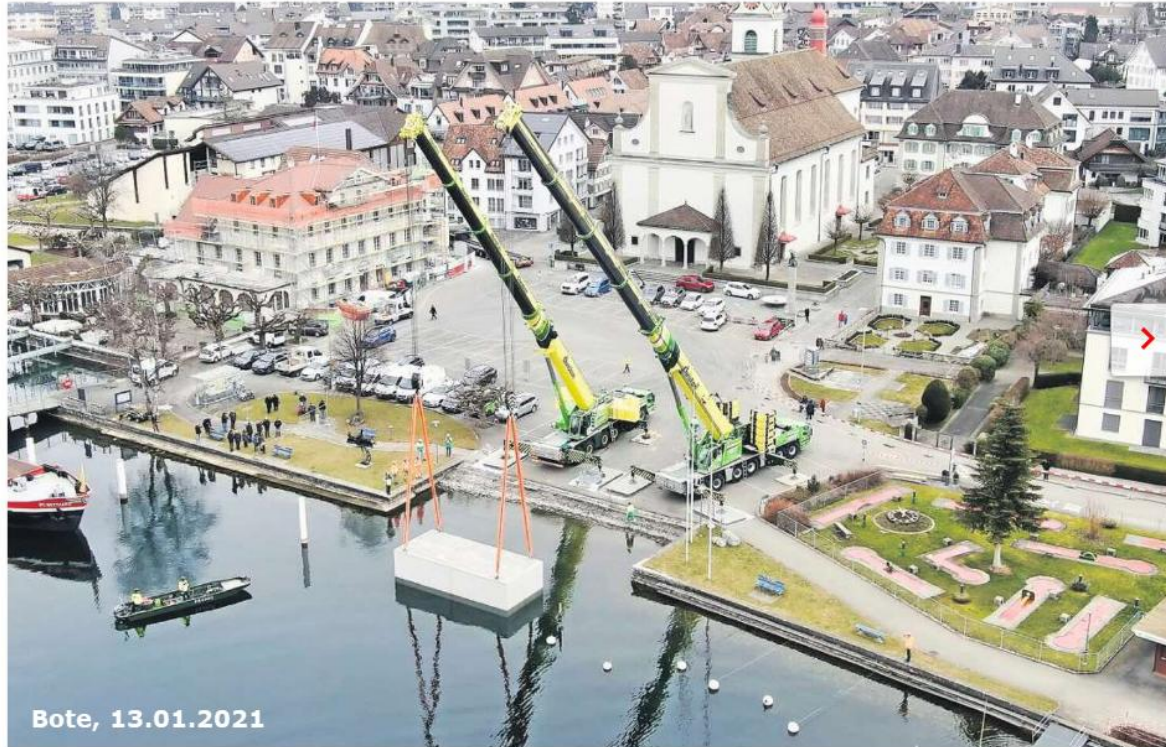
Die Molen werden am Seeplatz mit zwei Mobilkränen der Christen Logistik AG eingewässert und fortlaufend mit dem Nauen nach Gersau gezogen.

Die Hafenanlage Felsenegg in Gersau erlitt aufgrund des orkanartigen Sturmes Burglind im Jahr 2018 massive Schäden. Für den Hafen-Ersatzbau hat die Küsnachter Christen AG auf dem betriebseigenen Gelände 17 Molen-Betonelemente in 16 Wochen geschalt und gegossen. «Die einzelnen Elemente sind zirka 95 Tonnen schwer, und die meisten Molen haben eine Dimension von 12×4×3 Metern», sagt Stefan Christen von der Christen AG.

«Die Elemente werden mit dem Nauen schwimmend von Küsnacht nach Gersau gezogen», fügt Christen hinzu. Nach dem Transport werden sie gekoppelt und verankert. Anschliessend folgt der Innenausbau der Hafenanlage mittels Schwimmsteganlagen und Ufersteg. Im Frühling 2021 soll der neue Ersatzbau des Bootshafens Felsenegg bezugsbereit sein. Auch nach der Erneuerung wird die Anzahl der Bootsplätze gleich bleiben, insgesamt sind es 109 Bootsplätze.

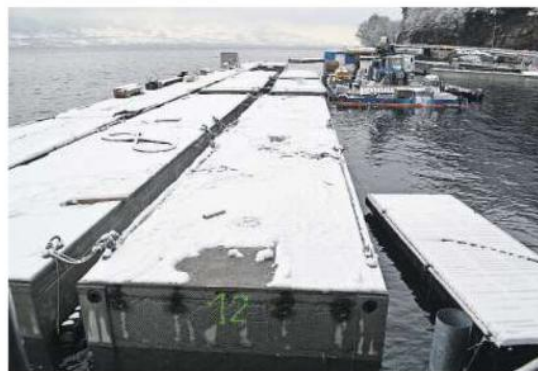
Ende letzter Woche kamen die Molen an. Im Hafenbereich wird gleichzeitig die Kantonsstrasse saniert und der Fels gereinigt.

Nun laufen die Arbeiten im Hafen, der 1978 erbaut worden ist. Die Elemente werden hier zusammengekoppelt und verankert. Zudem werden die Stege zu den Molen gebaut. Die bisher mittige

Hafeneinfahrt wird verschoben. Sie liegt neu im Westen der Anlage und ist somit weniger den Stürmen ausgesetzt. Der Hafen soll Anfang April fertig erstellt sein. Toni Zumbühl, Präsident der Bootshafen Felsenegg AG, hofft für die Bauzeit auf gute Wetterbedingungen.
