Wegen Sturmschäden wird saniert

GERSAU · Der Hafen Felsenegg in Gersau erlitt beim Sturm Burglind grosse Schäden. Nun ist im Amtsblatt ein Ersatzbau ausgeschrieben.

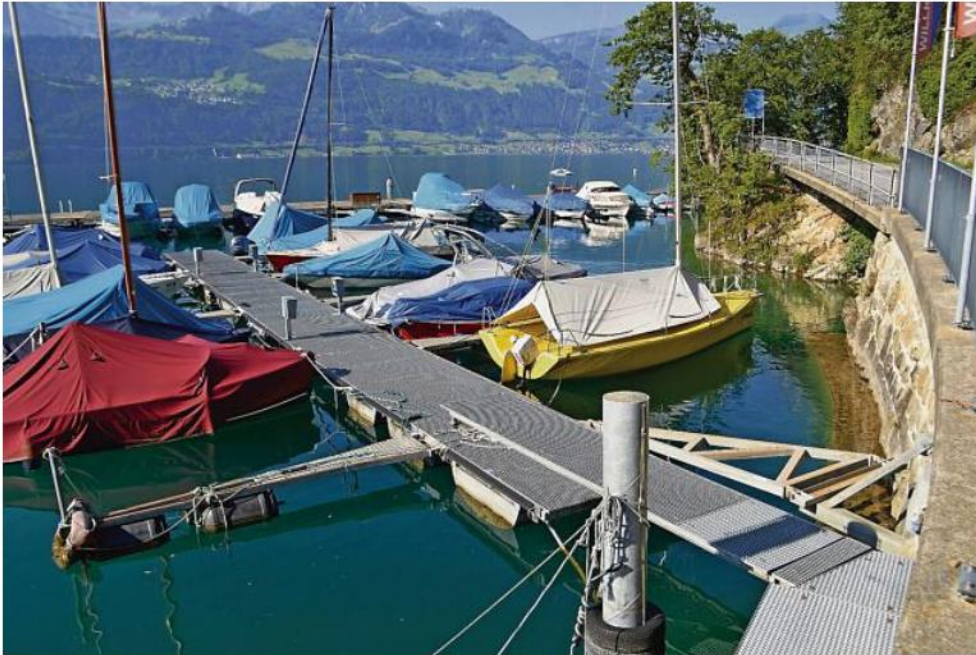
Die Uferpartie entlang der Seestrasse wird totalsaniert. (Silvia Camenzind, Bote der Urschweiz)

Laut Baugesuch ist ein Ersatzbau der Hafenanlage nötig. Er dränge sich aus Sicherheitsgründen nach den massiven Sturmschäden auf. Zudem müssen grosse Teile der Uferpartie im Bereich der westlichen Hafenanlage entlang der Kantonsstrasse totalsaniert werden: Die alten Ufersicherungen seien völlig marode und würden keinerlei Schutz mehr bieten. Eine massive Sanierung erscheine auch bei der Ufermauer unumgänglich.
